## Rapport technique / domaine du bâtiment et génie-civil

### Contenu : **Traitement minéral pour le béton armé**

Rédaction : Mariéthoz Benoît / étudiant ETC 3ème / rue de l'île 12 / 3979 Grône

Date : 24 février 2010

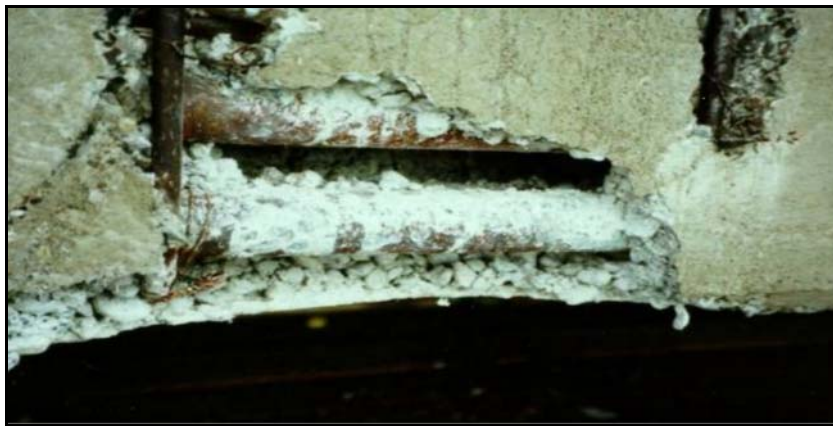
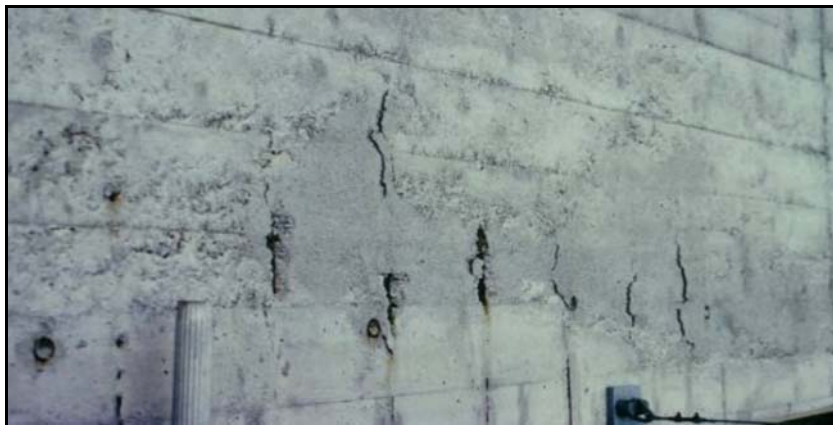
Fig.3 – Pont de Peney, défauts.

En 1983, le Département des travaux publics du canton de Genève (DTPE) mandate un laboratoire qui relève d'importantes dégradations, à savoir une fissuration d'origine statique (fissures traversantes d'ouverture jusqu'à 1mm), un état caverneux en de nombreuses zones, des éclats dus à la corrosion des armatures provoquée par la carbonatation du béton et l'infiltration de chlorures provenant des sels de déverglaçage. Il faut ajouter une importante contamination générale en chlorures et sulfates provenant de la présence proche d'une usine d'incinération des ordures ménagères (Fig. 3).

Le mandataire a pu mettre en évidence que sur les faces latérales des sommiers, 55 à 100% des aciers n'étaient plus protégés de la corrosion. Comme méthode de réfection, le laboratoire a alors préconisé le repiquage sur les poutres maitresses de la totalité du béton carbonaté ou contaminé par les chlorures et l'application d'un béton projeté assurant un enrobage des aciers d'au moins 20mm.

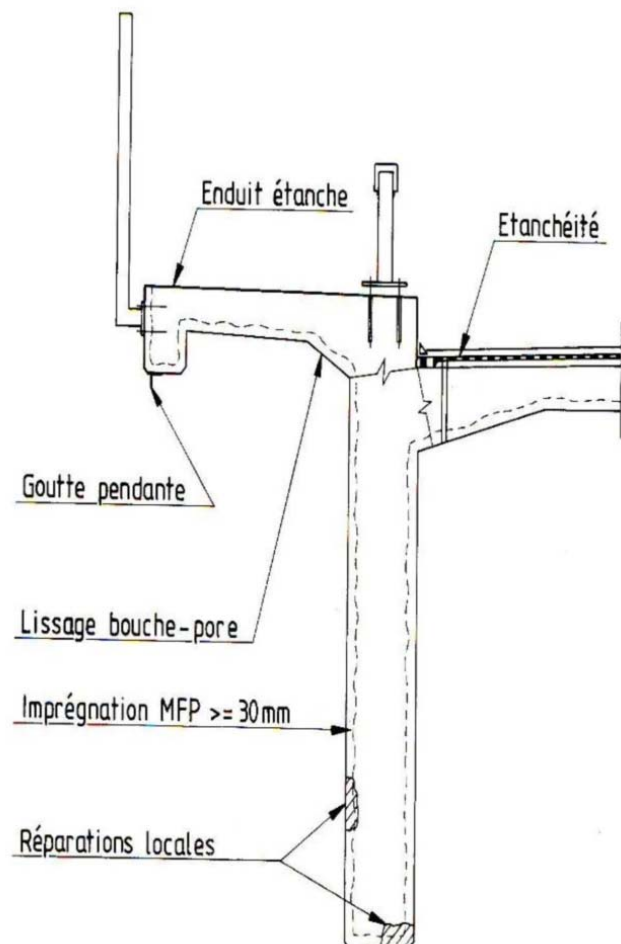
Fig.4 – Pont de Peney : principe de réfection.

La figure 4 montre le principe de réfection finalement exécuté. L'application de MFP permet à la fois de réduire le risque de corrosion des armatures et de renforcer le béton de peau.

Les réparations locales ont tout d'abord été exécutées par hydrodémolition à 2000 bars. Face aux difficultés rencontrées pour l'exécution satisfaisante des très nombreux taconnages, l'ingénieur a décidé de modifier la méthode de la façon suivante : le béton n'est que légèrement décapé (pression de la lance hydraulique ramenée à 400 bars), ce qui débarrasse des fragments non adhérents.

Par contre, même si la barre présente une corrosion superficielle, elle n'est pas dégagée lorsque le béton est sain. Les seules zones subissant le traitement haute pression sont les nids de gravier importants. Après l'imprégnation de MFP, les zones éclatées sont réparées au moyen d'un mortier spécial et les surfaces extérieures des sommiers sont lissées avec un enduit bouche-pores à base de ciment.

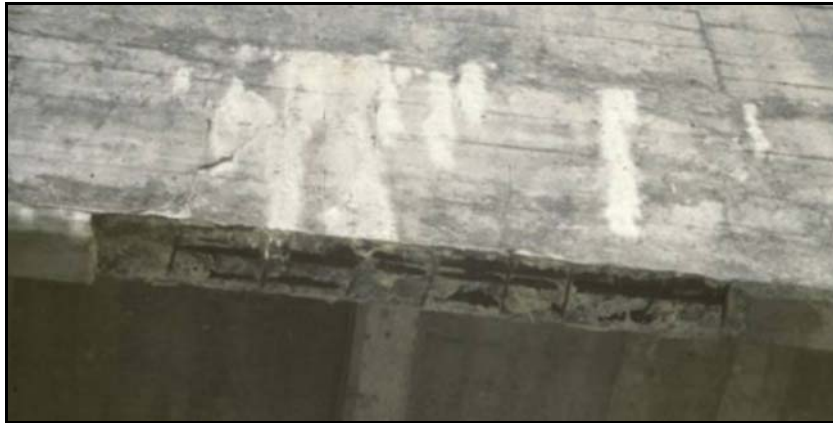
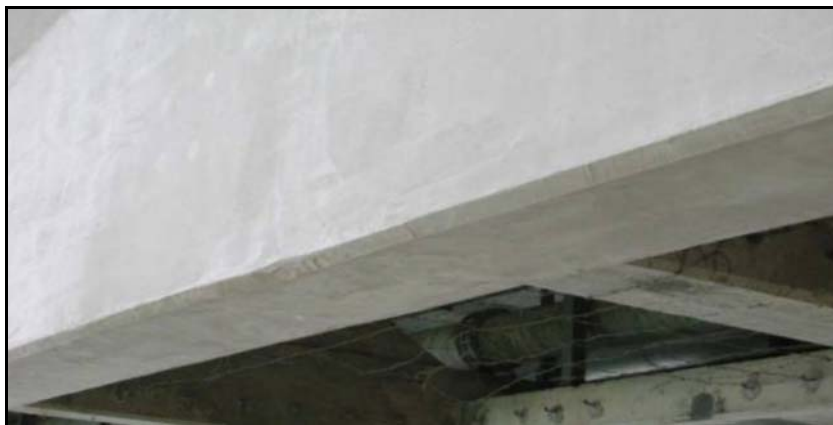
Tous les taconnages sont intacts et ne présentent aucune fissure en leur centre ou leur pourtour. Le bouche pore cimentaire sur l'extérieur des sommiers ne présente aucune microfissuration ou faïençage, y compris sur les zones qui comportaient des aciers affleurants (Fig. 5). Quelques fissures de charge sont constatées.

Fig.5 – Pont de Peney : vue d'un sommier avant les travaux en 1993 (en haut), et en 2009, 15 ans après les travaux (en bas).

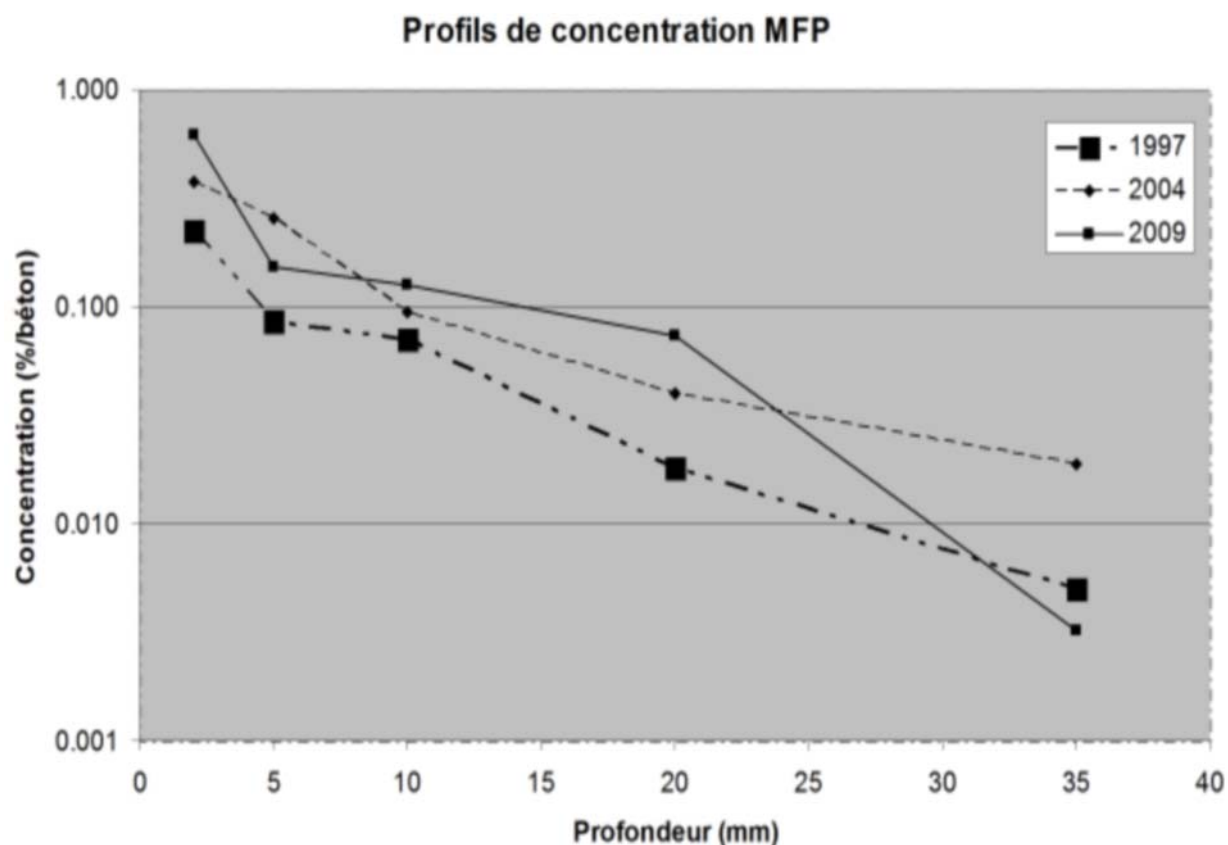
L'analyse de la teneur en MFP réalisée sur une zone test sur laquelle des contrôles avaient déjà été effectués en 1997 et 2004, ne montre pas de changement significatif dans le profil de concentration en fonction de la profondeur. En effet, au-delà des réactions d'hydrolyse initiales, le MFP est chimiquement stable dans le milieu du béton (Fig.6).

Fig.6 – Pont de Peney : concentration en monofluorophosphate dans le béton observées sur une même zone au cours du temps.
